### 203. 수냉각 방식 에어컨( Water source air condition unit ) 의 문제점들과 해결 방법

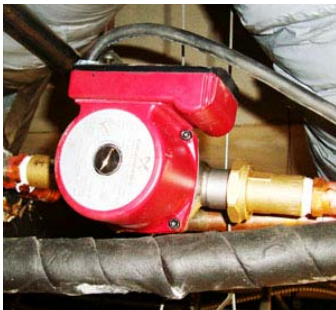
위와 같은 증상은 오래 사용하여 콘덴서 물 순환이  
불량하므로 파이프에 부착된 콘트롤 (Water Regula-  
tor, Water Flow Switch)과 밸브등을 조사하여 스케  
일 또는 녹슨 이물질등이 있는지 조사 하여 교환한  
다. 콘덴서도 더럽다면 별도의 호스 회로를 만들어  
수중펌프에 연결하여 5 갤론 플라스틱 용기에 넣고  
화학용액을 물과 혼합하여 2-3일 정도 순환 시켜  
제거한다. 낡은 동관을 플라스틱용기에 넣으면 스  
케일이 제거되는 정도를 알수 있고 화학용액과 물  
을 주기적으로 갈아준다. Figure 250은 물순환량을  
늘리기 위하여 물 입구쪽에 부착한 가압 펌프다.  
Figure 251은 파이프와 에어컨을 연결하는 부품이다  
밸브와 기타 부품이 부착된 Whole kit을 준비한다.

Figure 250 가압 Booster Pump

수리 하여도 물 순환이 나쁘면 작은 용량에 맞는 **Booster pump**를 에어컨 **Water-In** 쪽 파이프에 달아 물 순환 양을 늘려 해결하는 방법도 있다. 그런후에도 문제 있으면 중간 파이프부터 다시 배관한다.
